# AGS PREMIUM QUALITY MONTÁŽNÍ POSTUPY

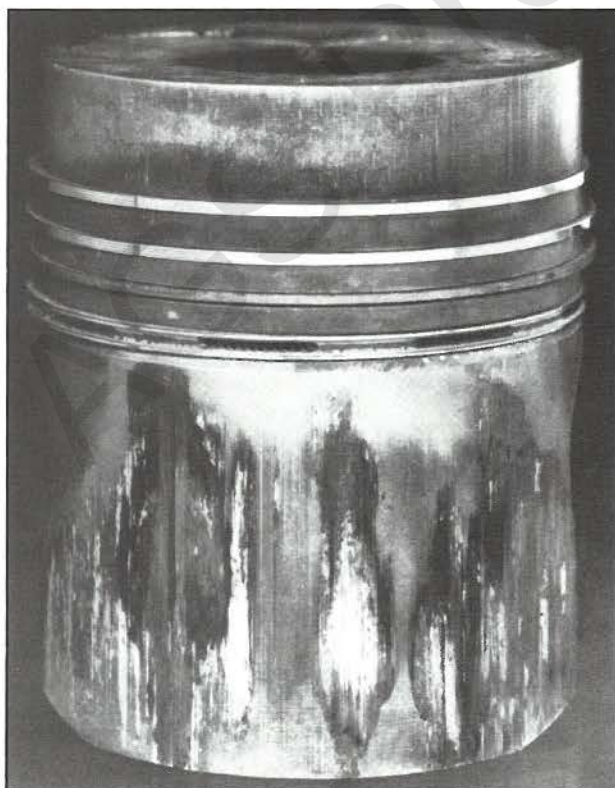
Obraz 1

1. Kolem pláště pístu existuje více stejně utvořených míst zadření.
2. K zadírání došlo tlakem a protitlakem, to znamená, že k místům zadření na jedné straně pístu se nacházejí na protilehlé straně odpovídající protizáděrová místa.
3. Povrch zadření přechází z vysoce lesklých otlacených míst do tmavě zabarvených, relativně hladkých zadření.
4. Kroužková partie je nepoškozena.

1. Vrtání válce bylo příliš malé.
2. Hlava válce byla příliš utažená nebo nestejnoměrně dotažená (protažení válce).
3. Rovinné (čelní) plochy bloku válců a hlavy válců byly nerovné.
4. Závity v závitových otvorech, případně u šroubů hlavy válců, byly znečištěny nebo zkrouceny.
5. Dosedací plochy pro hlavu šroubu byly přídřeny nebo nestejnoměrně naolejovány.
6. Bylo použito nesprávné nebo nevhodné těsnění hlavy válců.
7. Kotelní kámen nebo nečistota v chladicím prostoru mohly způsobit nestejnoměrným zahříváním průtah (přídření povrchu) válců.
8. Motor byl ještě ve stavu nedostatečné provozní teploty příliš zatížen.

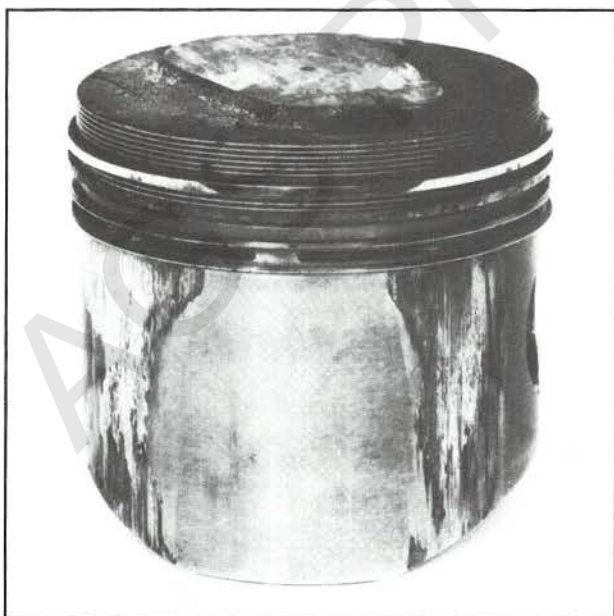
Obraz 1

1. Vedle čepních nábojů na protiležící straně došlo k zadírání s otačenými a protiotlačenými místy.
2. Povrch míst zadření přechází od vysoce se lesknoucích otačených míst do tmavě zabarvených, poměrně hladkých otěrů.
3. Kroužková partie je zcela nepoškozena. Pístní kroužky jsou neomezeně volně pohyblivé.

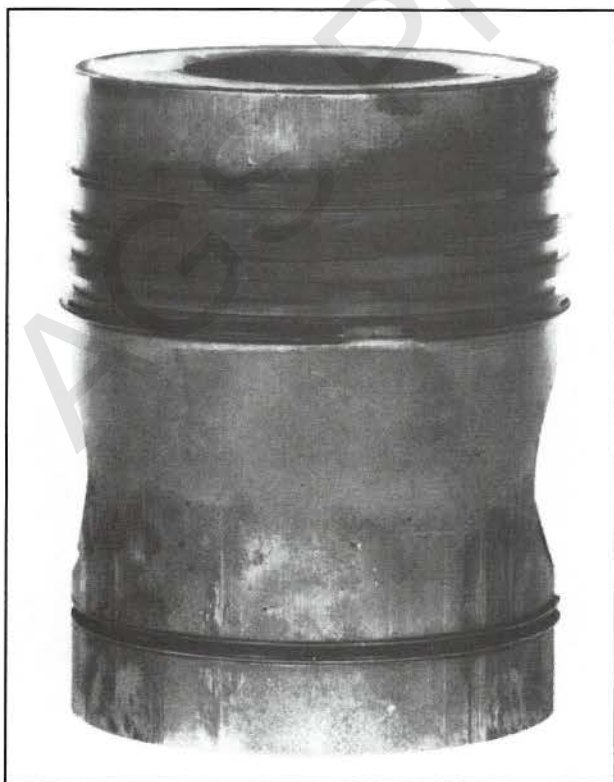
Obraz 1

1. Píst vykazuje u dolní části pláště klasická zadření vůlí s otláčením a protiotlačením, přecházející od vysoce lesklých míst otláčení do tmavě zabarvených přídření (obraz 1).
2. Všechny ostatní partie pístu jsou bez zvláštních znaků.
3. K tomu náležející mokrá vložka válců (obraz 2) vykazuje ve spodní části, tam, kde je na vnější straně utěsněna několika těsnicími kroužky proti vodě v oleji v klikové skříni, přesně stejně utvářená zadření.
4. Všechny ostatní partie vložky válců nevykazují, stejně jako k nim náležející píst, žádné zvláštní znaky poškození.

1. Rozměrově nesprávné nebo nevhodné těsnicí kroužky jsou s to i nejsilnější vložku válců zdeformovat až k úplnému přemostění vůle při chodu mezi pístem a válcem. K zajištění dostatečně velkého prostoru k nabobtnání by měly těsnicí kroužky vyplnit pouze přibližně 70 % objemu drážek.
2. V drážkách pro těsnicí kroužky ve skříni byly možná ještě zbytky starých těsnicích kroužků.
3. Těsnicí kroužky se nesmějí při zavádění do vložky válců překroutit. Musejí být proto před montáží vložek válců vždycky potřeny kluzným prostředkem.

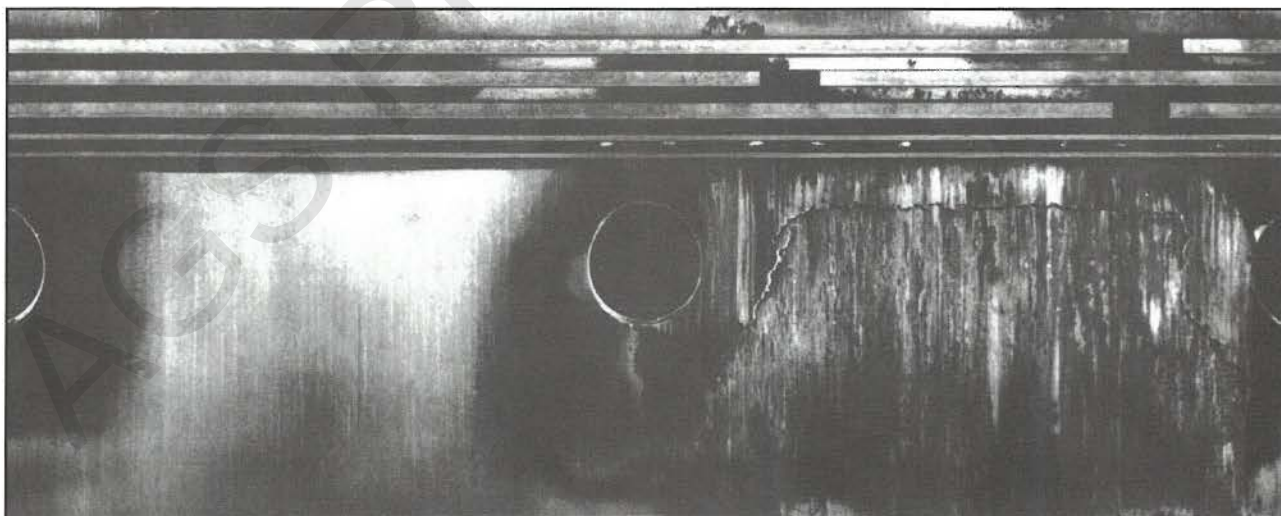
Obraz 1

1. Na jedné straně pláště pístu (toto může být jak otláčená, tak i protiotlačená strana) existují těžké, tmavě zbarvené zadřeniny se silně natrhaným povrchem. U pístu (obraz 1) došlo dokonce k příčné trhlině v oblasti záděrových míst.
2. Místu zadření protiležící strana pláště pístu je zcela nepoškozena, což v počátečním stádiu také většinou platí pro kroužkovou partii.

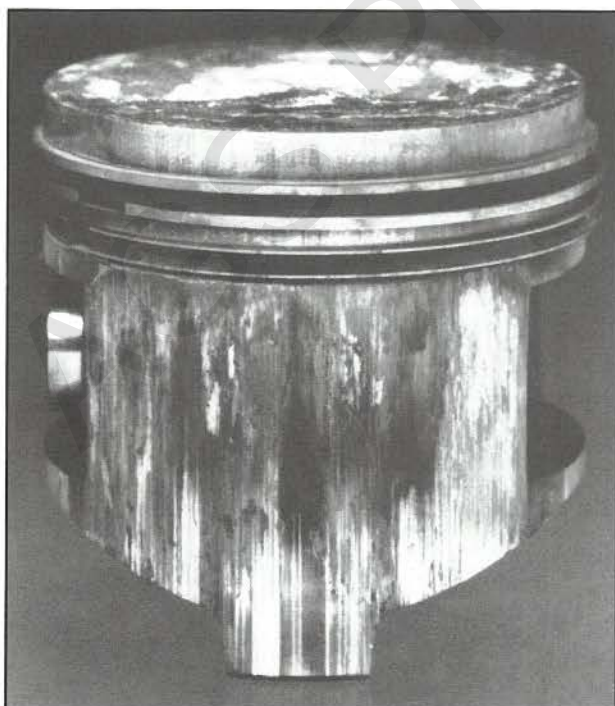
Obraz 1

Plášť pístu je téměř kolem dokola zadřen. Povrch míst zadření je zabarvený do tmava, hrubý a silně vydřený. Kroužková partie je poškozena jen nepatrně namazaným pístovým materiálem.

- ztráta vody
- vzduchové bubliny (nedostatečné odvzdušňování)
- kotelní kámen a nečistota v chladicích prostorech
- vadné vodní čerpadlo
- vadný termostat
- natržený nebo klouzající klínový řemen

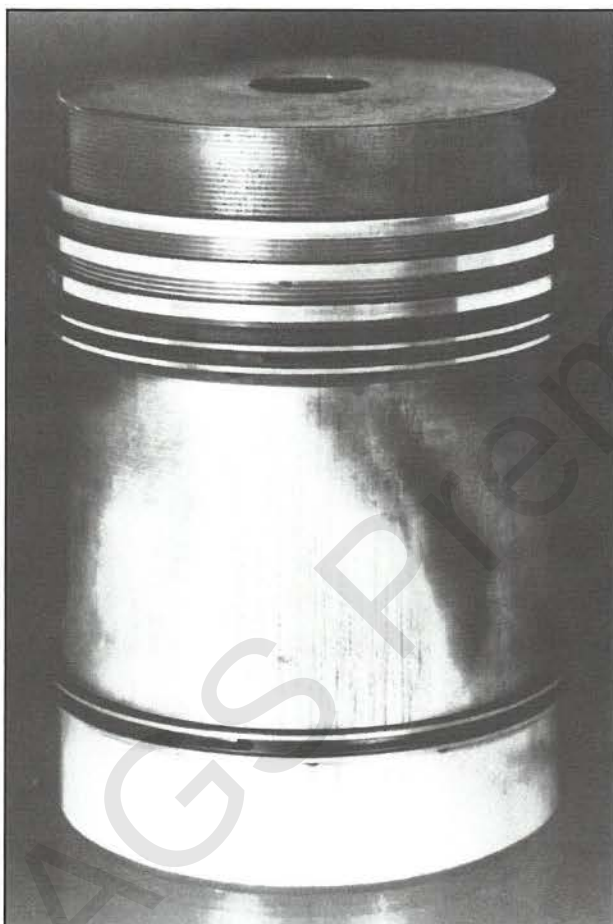
Obraz 1

1. Na běžných (kluzných) plochách plášťů pístu se vyskytují nad původně dobrým obrazem chodu úzká, ostře ohraničená podlouhlá místa otěru (obraz 1 a 2).
2. Kroužková partie je většinou nepoškozena.

Nespálené palivo, které se kondenzuje u dráhy chodu válců, zředilo nosný olejový film. Tím dochází k chodu nasucho mezi kluznými partnery pístem a válcem. Následkem jsou protažená ostrá místa otěru (odření).

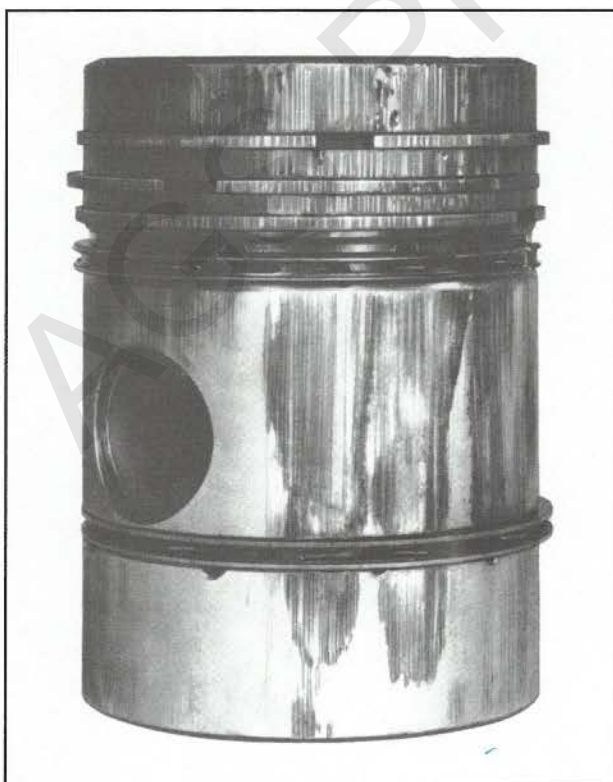
Obraz 1

Hlava pístu se velmi vysokým tepelným přetížením od spalovacího prostoru natolik zahřála, že na jedné straně přemostila vůli chodu a na druhé straně stále více narušovala olejový film. Toto vede

nakonec kolem celé hlavy válce ke kombinaci zadírání vůlí a chodem nasucho. Všeobecný nedostatek vůle mezi pístem a válcem je jako příčina závady vyloučena, protože přes silné zadření hlavy dolní partie pláště, kde je vždycky nejmenší vůle mezi pístem a válcem, je v podstatě nepoškozena.

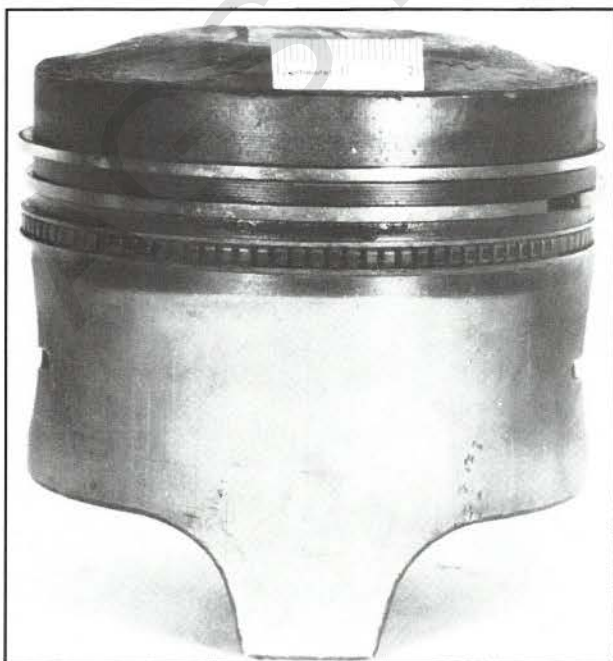
Obraz 1 b

Rýhy na pístech a pístních kroužcích, stejně jako baňaté opotřebení válců, jsou vždy následkem cizích těles v oběhu oleje, které mají brusný účinek. Pístní kroužky opotřeбенé na plochách chodu a bocích nemohou již dostatečně utěšňovat válce proti vstupu oleje do spalovacího prostoru. Současně stoupá tlak v klikové skříni spalovacími plyny, proudícími kolem pístů. Tento přetlak vede ke ztrátě oleje u míst utěsnění a úniku oleje u vedení sacích ventilů.

1. Brusné částice nečistot, které se mohou dostat do vnitřku motoru s nasávaným vzduchem nedostatečnou filtrací nebo při generálce motoru, nebyly beze zbytku odstraněny.
2. Částice způsobující opotřebení vznikají při záběhu motoru a potom se při příliš opožděné výměně olej dostanou opět oběhem oleje ke kluzným partnerům a tam způsobují opotřebení. Obzvláště ale škodí ostrým, olej stírajícím hranám pístních kroužků.
3. Netěsná místa v nasávacím systému, např. zkroucená příruba, chybějící těsnění.

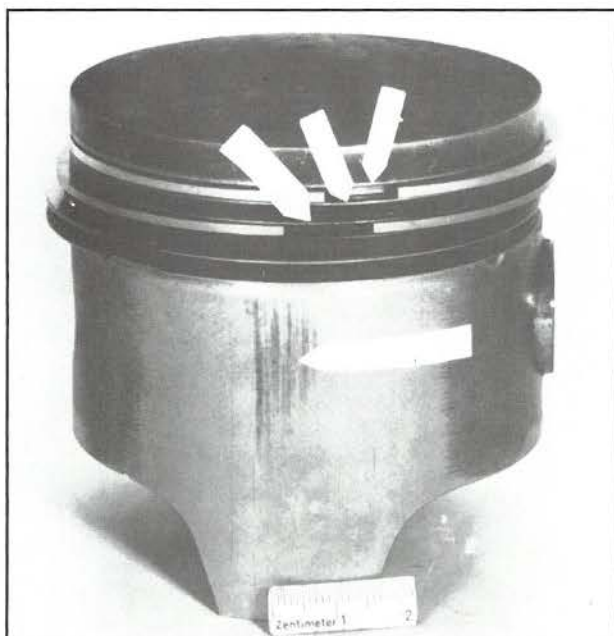
Obraz 1

1. Pístní kroužky vykazují velmi silné opotřebení (obraz 1 a 2).
2. U všech tří pístů (obraz 3), narazil ventil na dno pístu. Hloubka naražení od pístu 1 k pístu 3 přibývá. Analogicky přibývá také opotřebení u pístních kroužků a pístů od pístů č. 1 k pístům č. 3. U pístů 2 a 3 jsou můstky stíracích kroužků již zcela opotřebené.
3. U pláště pístu je opotřebení přes poměrně vysoké hodnoty opotřebení u pístních kroužků většinou poměrně nepatrné, což obraz 4 jednoznačně ukazuje.
4. Pouze plášť pístu (obraz 1), vykazuje vydržená místa, která jsou pro totální chod nasucho vlivem zaplavení palivem charakteristická.

Zaplavení palivem poruchami spalování vede vždy k poškození olejového filmu, což s sebou vzápětí přináší vyšší smíšený třecí podíl a tím i opotřebení v oblasti pístních kroužků. Teprve když je olejový film palivem tak silně ohrožen, že dochází k totálnímu chodu nasucho, vytvářejí se charakteristická otírání palivem, jako např. v obrazu 1. Stále méně účinným mazáním dochází však ke značnému opotřebení pístních kroužků a válců. Plášť pístu je v počátečním stádiu méně postižen, protože je zásobován stále novým olejem, ještě mazání schopným, z klikového pohonu. Teprve když se otěrové částice z oblasti zdvihu pístů stále více a více smíchávají s mazacím olejem a ten ztrácí přibývajícím zředěním únosnost, rozšiřuje se opotřebení přes kluzné partnery motoru. Tímto jsou postiženy zejména čepy klikové hřídele a také pístní čepy. Obrazy 2 a 3 dávají jasně rozpoznat, že spalování je nárazy ventilů na dno pístu ohroženo, případně vypadne. Z toho vyplývající zaplavení palivem poškozuje olejový film v horní části pístu a vede k opotřebení. Se stupněm nárazové hloubky ventilů opotřebení přibývá.

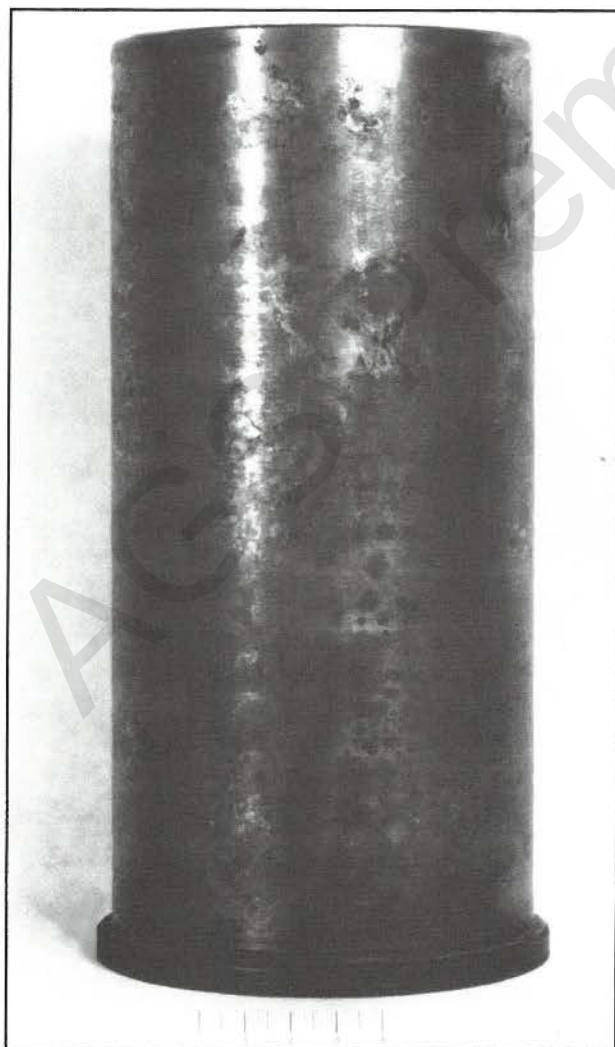
Obraz 1

Skvrnitá, nepravidelná nosná místa na kluzných plochách ve válcích odkazují vždy na deformaci válce. Pístní kroužky nemohou deformovaný válec utěsnit ani proti oleji, ani proti spalovacím plynům. Olej vstupuje kolem pístních kroužků do spalovacího prostoru, současně stoupá tlak v klikové skříni spalovacími plyny, které proudí kolem pístů. Tento přetlak vede ke ztrátě oleje u utěsněných míst a úniku oleje u vedení sacích ventilů. V sacím systému panující podtlak nasává pak ve zvětšené míře olej vedeními ventilů do spalovacího prostoru.

7. Při suchých vložkách válců je jak příliš volné, tak příliš pevné sedlo vložky ve skříni stejně škodlivé.
8. V základních vrtáních skříně vznikají suchými vložkami v provozu často značné nerovnosti kontaktní koroze (lícovací řez) (obraz 1 a 2). Vrtání skříně musí být tak pečlivé dohotoveno, aby velice tenkostěnné, načisto opracované vložky mohly dosednout přes celkovou délku a obvod. Když tomu tak není, zdeformují se vložky již při vtažení do základního vrtání a ještě více během provozu.

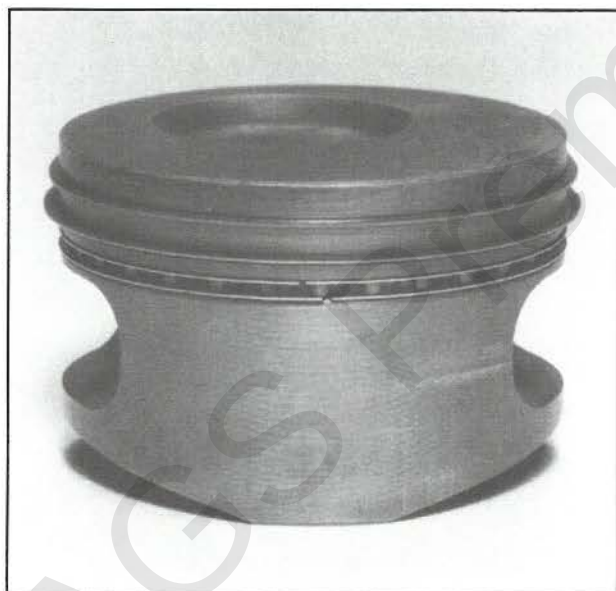
Obraz 1

1. Kroužky nevykazují žádné viditelné nebo měřitelné opotřebení.
2. Také písty nemají žádné znaky opotřebení (obraz 1).
3. Stírací kroužek je takzvaný třídlílný kroužek, sestávající z expanzní pružiny a obou postranních lamel. U dělení expanzní pružiny na sebe obě expanzní pružiny svými konci tupě dosedají. V tomto případě byl poslední článek expanzní pružiny ulomen u výstupního nárazu a přesahuje (obraz 2).

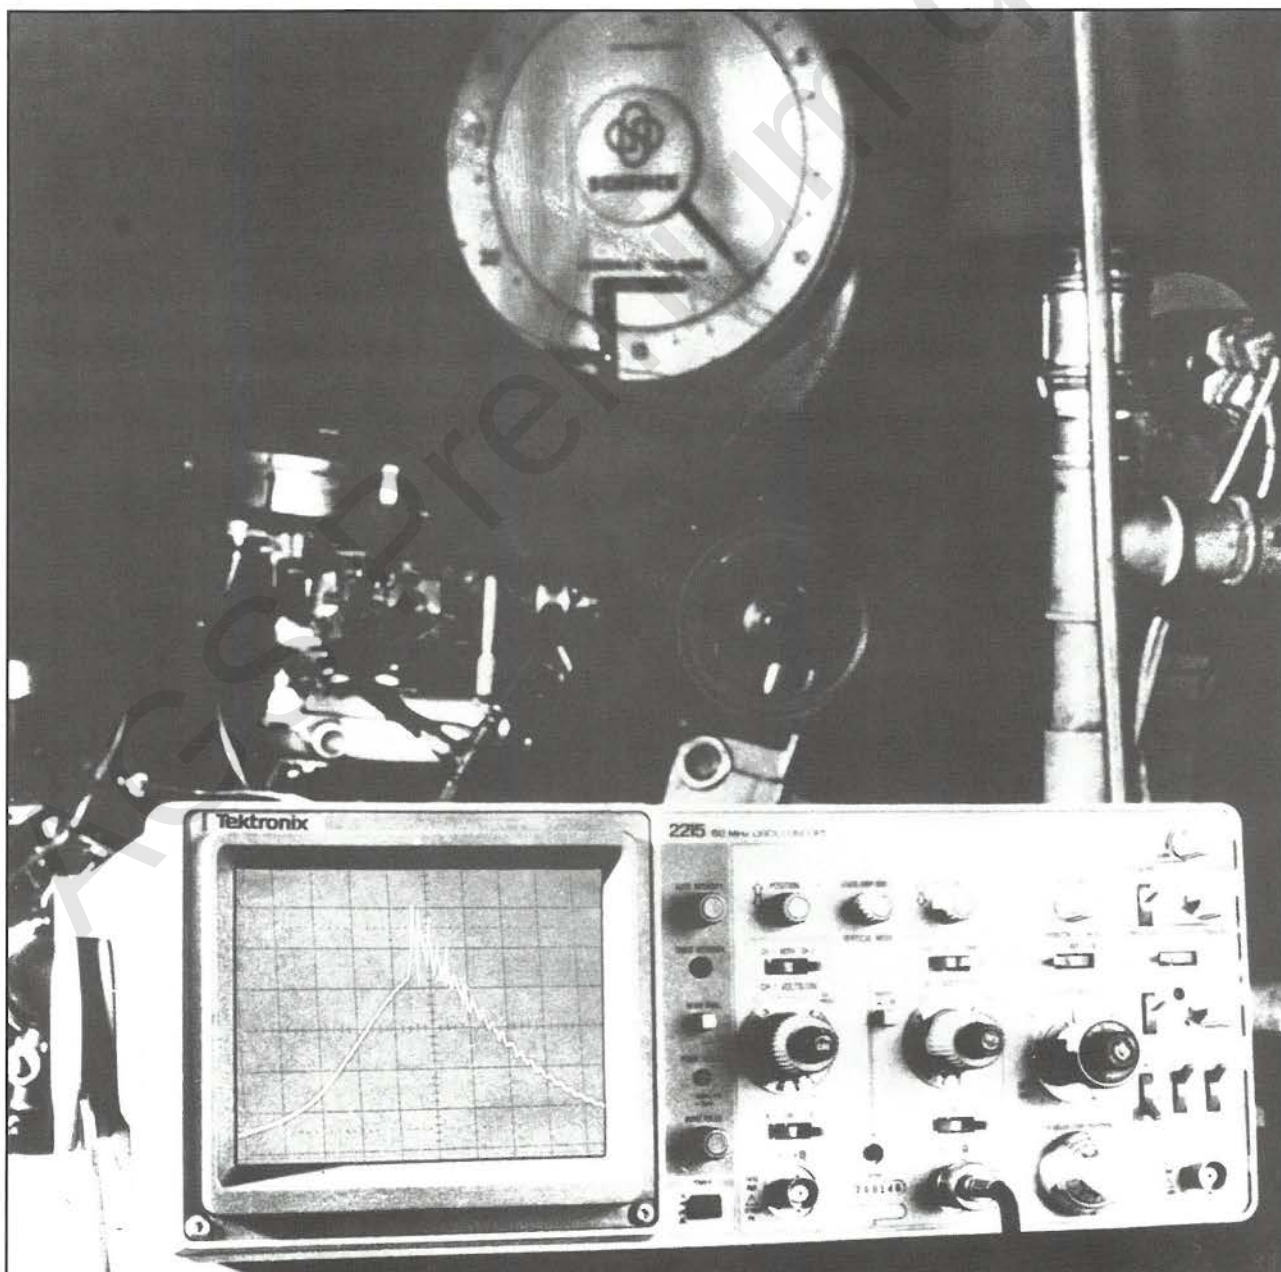
Obraz 1

a tlakovou špičku se stává podstatně vyšším. Dále se tvoří v expanzním zdvihu velmi vysoce frekvenční kmitání tlakem. Mimo to se silně zahřívají plochy obklopující spalovací prostor. Čistě spálené spalovací prostory od zbytků jsou neklamným znamením pro klepající spalování. Lehké klepání s přerušeními je většinou motoru po delší dobu bez škod snášeno. Silnější, dále trvající klepání vede k erozím podobným úbytkům materiálu pístů u plošky hlavy zubu a na dně pístu. Také hlava válců a těsnění hlavy válců

mohou být podobným způsobem poškozeny. Díly ve spalovacím prostoru (např. zapalovací svíčka) mohou se při tom tak silně zahřát, že z toho vznikají zážehy (předvznícení) s tepelným přemáháním pístu (příškvaření). Těžké, trvalé klepání vede po krátké době k praskání plošek hlavy zubů a plášťů, které většinou vystupují bez příškvarků a zadírání.

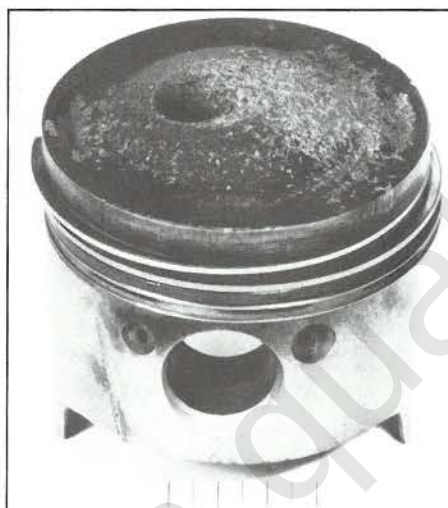
Obraz 1

1. Po poměrně krátké době chodu vznikla díra (otvor) ve dnu pístu (obraz 1).
2. Vnější třetina pístu je vytavena, zbývající dvě třetiny jsou naproti tomu trychtýřovitě rozšířené prolomeny směrem dolů (obraz 1 a 2).
3. U pláště pístu a také u nepoškozené části hlavy pístu nejsou často k rozpoznání žádná znamení tepelného přetížení, také pokles tvrdosti se pohybuje v normálních hranicích. V mnoha případech nedošlo ani k zadření.

Díry ve dnu pístu vznikají především u motorů s vysokou kompresí s polokulovitým spalovacím prostorem. Dno pístu se při zcela určitých závadách průběhu spalování během krátké doby zahřeje na kritický bod, takže se tam materiál stává těstovitým. Síla hmoty při zdvihových pohybech pístu a také rychle proudící spalovací plyny odnášejí změkklou hmotu. V důsledku snížené pevnosti na tomto místě protlačuje pak spalovací tlak zbývající dvě třetiny rozšířené trychtýřovitě dovnitř. Takové rychlé místní zahřátí dna pístu až k těstovitému stavu je možné pouze zážehem. Spalování začíná přitom dlouho před bodem zapálení, takže plamen působí daleko delší čas než normálně na dno pístu. Pokusy ukázaly, že během několika sekund bylo dno pístu při stabilním zážehu zahřáto až k bodu tavení. Zážeh je způsoben žhnoucími díly ve spalovacím motoru, když tyto překročí samozápalnou teplotu plynové směsi. Těmi jsou v podstatě zapalovací svíčka, výfukový ventil a zbytky nespálené hmoty ve spalovacím prostoru.

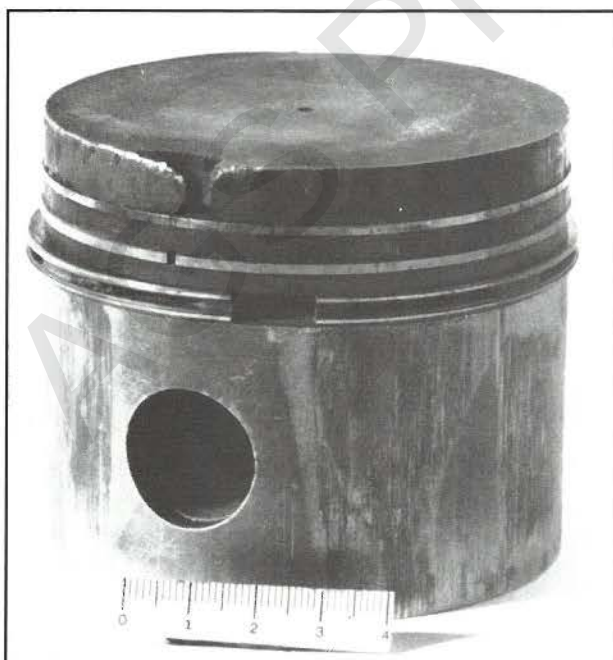
Obraz 1

Přiškvařeniny u benzinových motoru jsou následek zážehů u pístu s převážně rovným dnem a většími stlačitelnými plochami. Nedostatek vůle se jako příčina závady vylučuje, protože přes velkou teplotu, přiškvařeniny u hlavy pístu se v počátečním stádiu nevyskytují žádné zadřeny. V oblasti stlačitelných ploch se hlava pístu zážehem velmi silně zahřeje. Teploty dosahují hodnot, které uvádějí materiál pístu do těstovitého stavu. Silou hmoty a vnikajících spalovacích plynů do místa přiškvaření je materiál až ke stíracímu kroužku odstraněn (odnesen). Zážeh je iniciován žhavými díly ve spalovacím prostoru, když tyto překročí samozápalnou teplotu plynové směsi. Těmi jsou v podstatě zapalovací svíčka, výfukový ventil a na stěnách spalovacího prostoru zbytky nespálené hmoty.

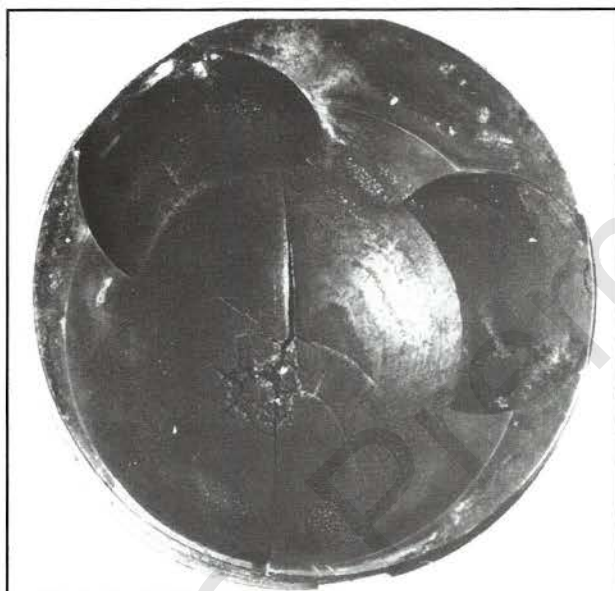
Obraz 1

1. V ploché komůrce dna došlo hvězdičkovitě k více trhlinám pnutí (obraz 1 a 2).
2. Jak je vidět na obrazu 1, vytvořila se trhlina procházející téměř celým dnem pístu jako hlavní trhlina.
3. U krku komůrky dna (obraz 3) vznikl větší počet trhlin pnutí, rozdělených kolem obvodu.
4. Ostatní abnormality se nevyskytly ani u pístu, ani u pístních kroužků.

Vysokým tepelným přetížením se materiál pístu silně zahřívá u motoru s tlakovou komůrkou na místech dopadu vstříků tlakové komůrky a u motoru s přímým vstřikem u hrany komůrky. Studenější okolní materiál deformuje a pěchuje horké jádro nad jeho hranici elasticity. Při zchlazení vznikají potom v této oblasti odpovídající pnutí tahem, způsobující nakonec trhliny pnutí. Když se k pnutí z tepelného zatížení ještě připojí pnutí z prohýbání čepů, vytvoří se z trhlin pnutí tu a tam silně rozšířená hlavní trhlina vedoucí k plnému prasknutí a výpadku pístu. Pozor: písty s trhlínami pnutí, u nichž se ve směru čepu nebo svisle k tomu vytvořila výrazná hlavní trhlina jako (např. v obrazu 1), musejí být při mezimontážích bezpodmínečně vyměněny.

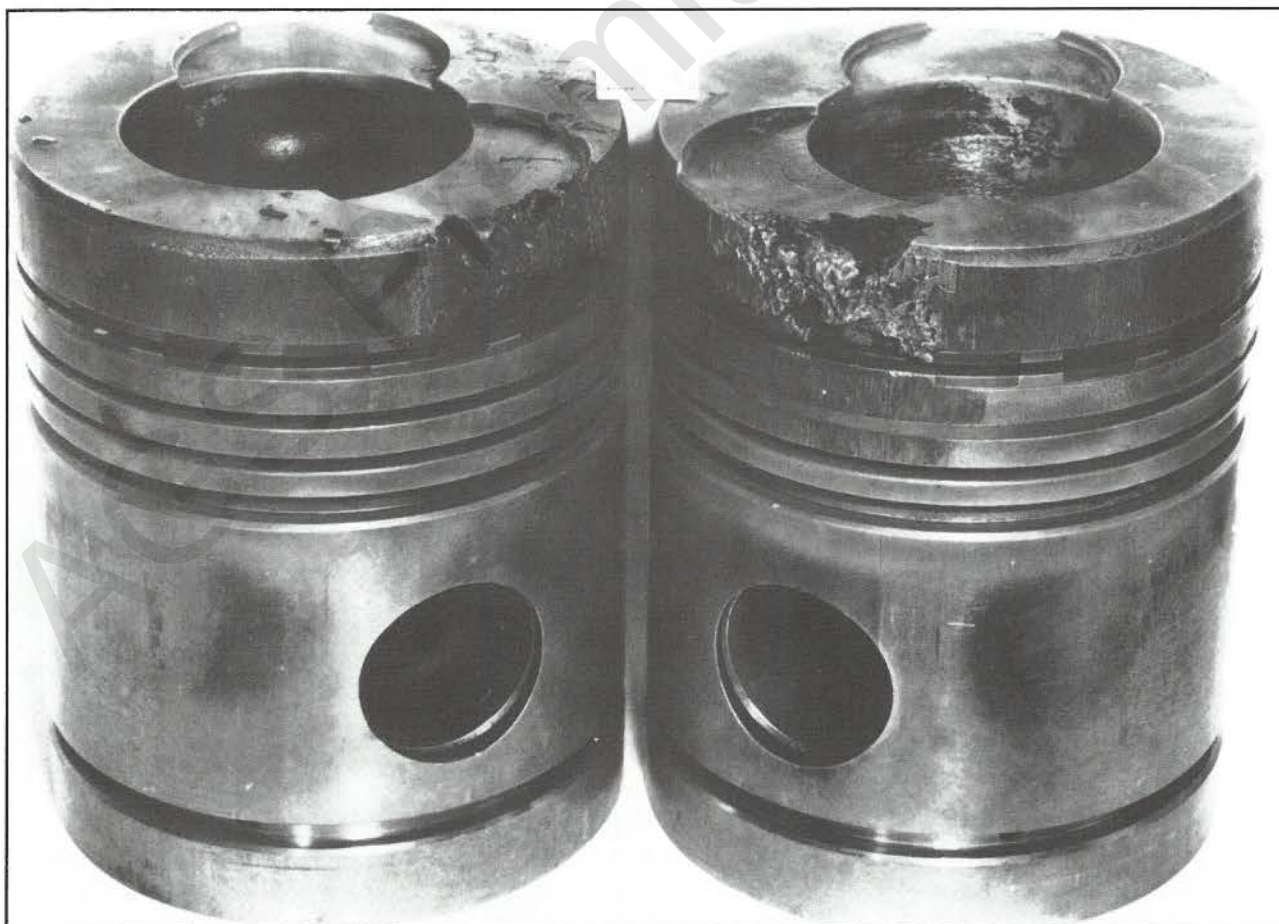
Obraz 1

Závady tohoto druhu se vyskytují zejména u motoru Diesel s přímým vstřikem (obraz 1), motory s tlakovou komůrkou byly tím dotčeny pouze tehdy, když je tlaková komůrka poškozena a motor s tlakovou komůrkou se prakticky stává motorem s přímým vstřikem (obraz 2).

Když vstřikovací tryska příslušného válce nedrží svůj vstřikovací tlak po ukončení vstřikovacího postupu a tlak klesne, mohou chvění ve vstřikovacím systému jehlu trysky ještě jednou nadzvednout, takže je po ukončení vstřikovacího postupu znovu vstřikováno palivo do spalovacího prostoru. Je-li kyslík ve spalovacím prostoru vyčerpán, pak protékají jednotlivé kapky paliva spalovacím prostorem a dopadnou dále venku na dno pístu, jdoucí směrem dolů. Tam žhnou při nedostatku kyslíku při zcela vysokém vytvoření horka. Přitom se stává materiál na těchto místech těstovitý. Kinetická energie a eroze rychle proudících spalovaných plynů vytrhávají jednotlivé částičky z povrchu, což nakonec vede k těmto obrazům závady.

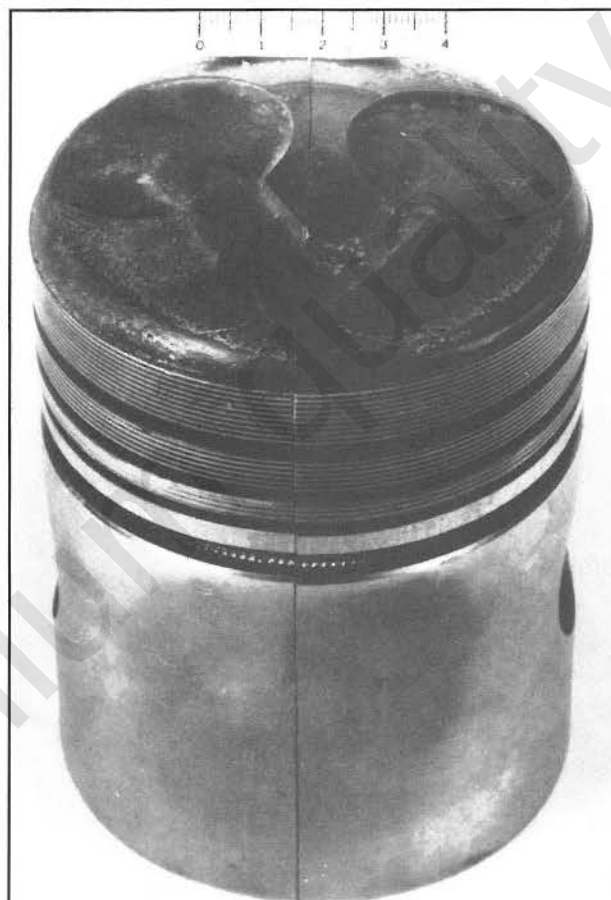
Obraz 1

Výjimečně rychlým následkem tvrdých nárazů při nárazu dna pístu proti hlavě válců se píst tak otře, že vznikají především trhliny v oblasti pláště pístu. U pístu s dolním stíracím kroužkem přitom skoro vždycky praskne plášť v oblasti dolní drážky stíracího kroužku. Jak velké jsou síly nárazu hlavy pístu, ukazuje píst (obraz 1), kde jsou uvolněny nejen řízené roztažnosti vzpěry, ale 2 mm silná roztažnost vzpěry (destička) byla dokonce rozlámaná.

1. Takzvaný rozměr spáry, to je odstup od dna pístu až k hlavě válců v horní poloze mrtvého bodu pístu, byl příliš malý. Pozor: písty s průměrem válce cca 120 mm narůstají v provozu směrem nahoru rozdílnými tepelnými pnutími pohyblivých dílů motoru o několik desetin mm proti hlavě válců.
2. Těsnění hlavy válců musí vykazovat předepsanou tloušťku.
3. Příliš velká vůle v uložení ojnice, zejména ve spojení se silným přetížením motoru při jízdě z kopce.

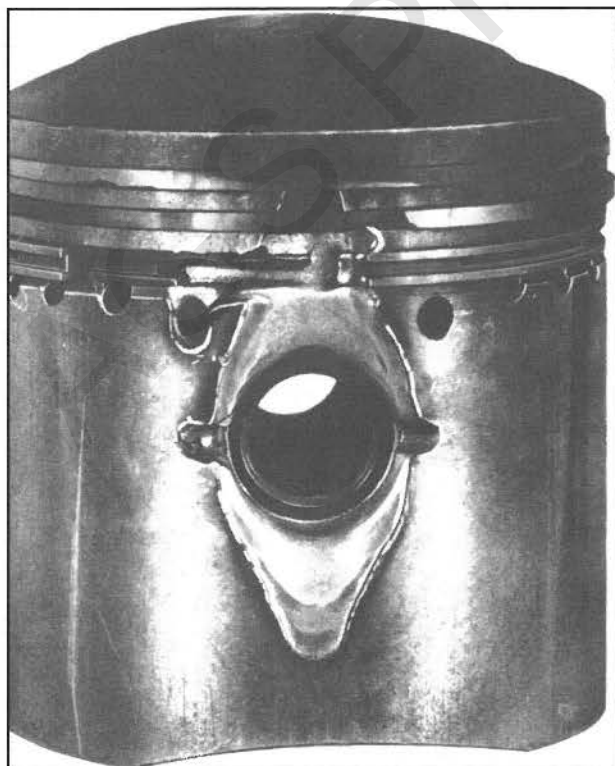
Obraz 1

1. Na obou stranách pístu je konec otvoru čepních otvorů silně vytlučen. Poškození se protahuje nahoru, částečně až do kroužkové partie (obraz 1 a 2).
2. Jeden pojistný kroužek nebyl při demontáži pístů v drážce pojistky již k dispozici. V provozu vyskočil a zlámal se. Druhý pojistný kroužek je sice poškozen, byl ale ještě při demontáži pístů namontován ve své drážce (obraz 3).
3. Značení chodu u pístního čepu (obraz 5), ukazují, že v provozu směrem doprava se čep přesunul kvůli chybějící pojistce čepu až ke kluzné dráze válce. Toto je také možno rozpoznat u řezu pístu (obraz 4). Pravou čelní stranou měl čep potom zřejmě delší dobu styk s kluznou dráhou válce. Čelní strana je tím vypouklá opotřebena.
4. Kluzný obraz pístu je vytvořen velmi křivě.

Pojistka čepu, jako drátová pojistka nebo Seegerova pojistka, se vytluče v provozu axiálním posunem pístního čepu, případně vytlačí. Předpokladem je, že je správně nasazena a není poškozena. Axiální posun v pístním čepu se vyskytuje vždy tehdy, když osa pístního čepu v provozu není paralelní k ose klikové hřídele. Toto je převážně tehdy, když vzniká prohnutou ojnici silný šikmý stav pístu. Při zdvihových pohybech dochází k měnícímu se axiálnímu posunu, jímž je v hlavním směru tlaku ležící pojistný kroužek doslova vyražen. Vyskočený pojistný kroužek se potom sevře mezi pístní čep, putující směrem ven, píst a válec. Je tam opotřebován a konečně se rozbije do více dílů. Částičky vytlučou svojí silou hmoty při zdvihových pohybech materiál pístu během velmi krátké doby: jak to ukazují vyobrazení. Jednotlivé zlámané kusy putují přitom také dutinou pístního čepu a způsobují na protilehlé straně pístu odpovídající porušení, pro stranově posunutý pístní čep přesahují také na vlastní plochu ložiska čepu uvnitř pojistky pístního čepu (obraz 4).

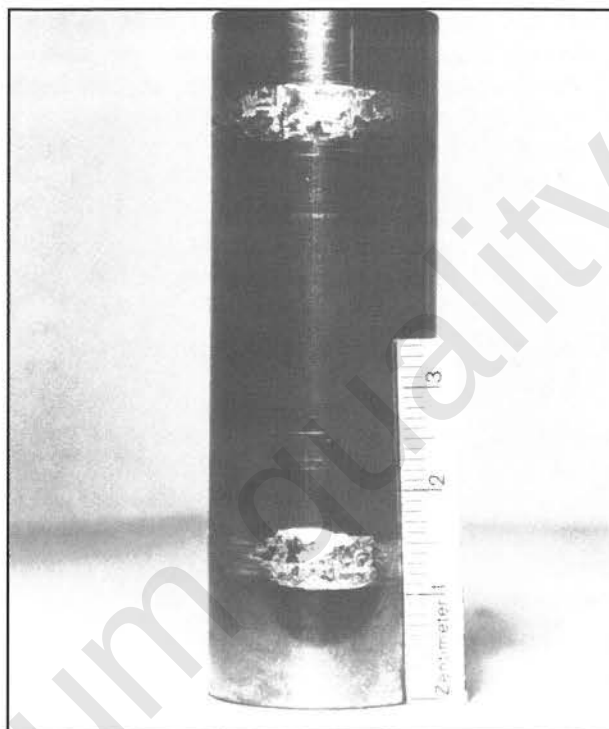
Obraz 1

Modré zabarvení pístního čepu v oblasti pouzdra ojnice ukazuje, že tam existovalo příliš málo vůle a pístní čep se mohl v pouzdře jen velmi těžce otáčet. Pístní čep byl proto kyvným pohybem ojnice víceméně nuceně otáčen v čepních otvorech. Pro toto je ale vůle plovoucího pístního čepu příliš malá. Zvýšené tření vedlo k nadměrnému ohřátí, čímž se nakonec stal olejový film neúčinný. Zadření s charakteristickými znaky zadření chodem nasucho bylo nezvratným následkem.

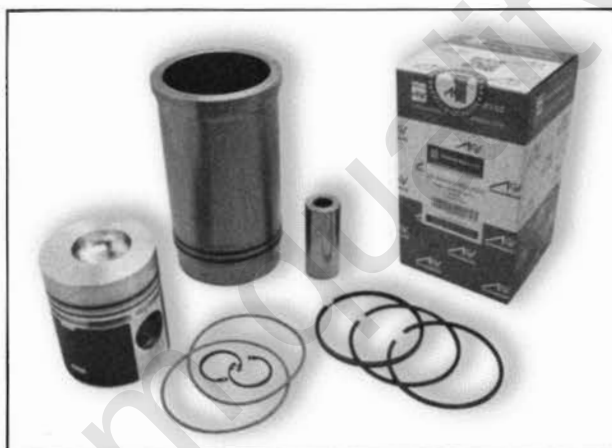
Obraz 6

Aby se zamezilo znečištění pístů, musí být písty vyjmuty ze svého ochranného obalu teprve krátce před montáží (obr. 6).

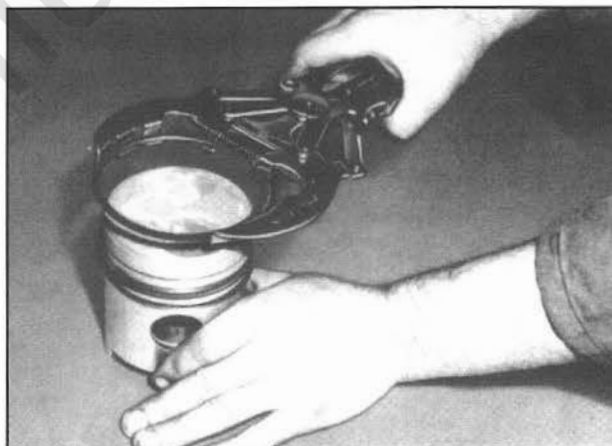
Obraz 7

Je-li z jakýchkoli důvodů potřebná demontáž pístních kroužků, musí být stažení a pozdější natažení provedeno vhodnými bezvadnými speciálními kleštěmi, (obr. 7 a 8). Pístní kroužky smí být navzájem přepjaté pouze natolik, kolik je nezbytně nutné, v opačném případě by se přetočením mohly deformovat a nebyly by dále schopné válce utěsnit.

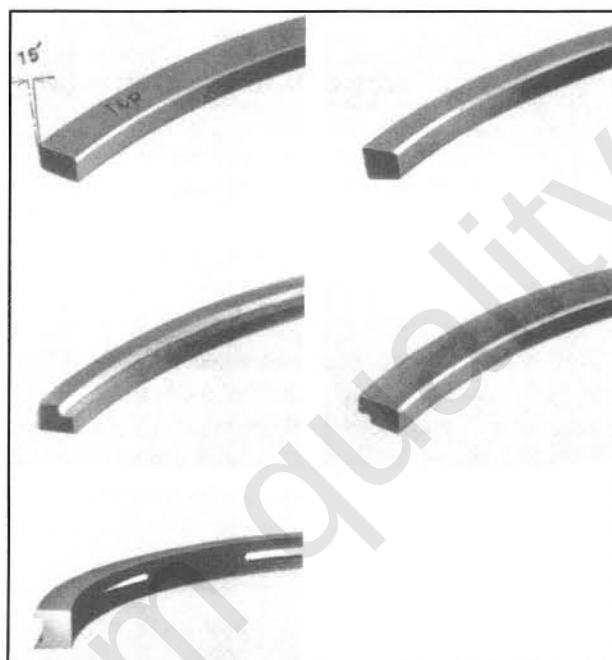
Obrázek 9

Všechny pístní kroužky, které musí být na píst montovány v určitém směru, resp. poloze, jsou v blízkosti dorazu označeny značkou „Top“. Těsnicí kroužky s vnitřní fasetou a vnitřním úhlem je nutné montovat tak, aby odchýlení směřovalo ke dnu pístu (výjimkou je reverzní torzní kroužek ve druhé drážce). Napier kroužky a stírací kroužky na olej (kroužky se stejnou fasetou) je nutné montovat tak, aby účinek stírání byl nasměrován ke spodnímu konci pístu (obr. 9).

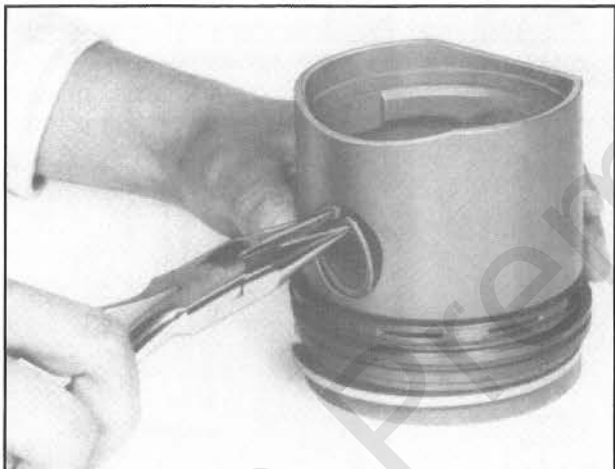
Obraz 11

kleštěmi (obr. 11), nebo pomocí automatického montážního zařízení.

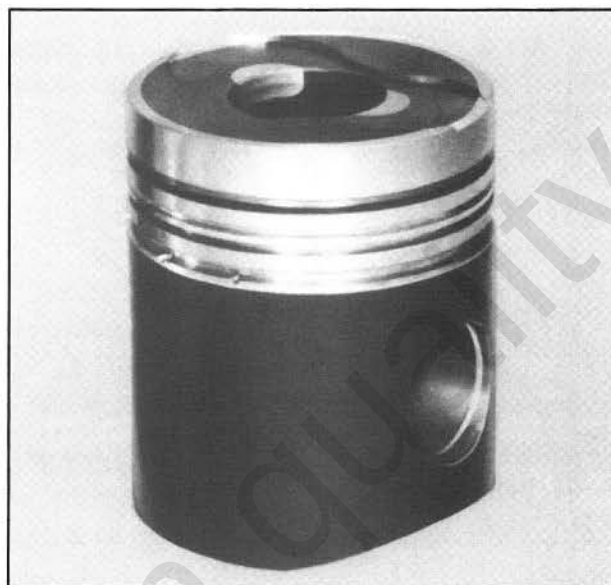
Obráz 13

U pístů s eloxovaným dnem (obr. 13), nesmí být dno pístů vůči srovnání rozměru spáry přetočené. Tyto písty lze rozeznat podle černé barvy na povrchu pístu, jakož i podle slovního doplňku „lox“. Pro koordinaci rozměru spáry slouží některé typy pístů s eloxovaným dnem vedle standardních pístů s redukovanou kompresní výškou. Ve většině případů je rozměr kompresní výšky odstupňován od -0,2 do +0,2 mm.

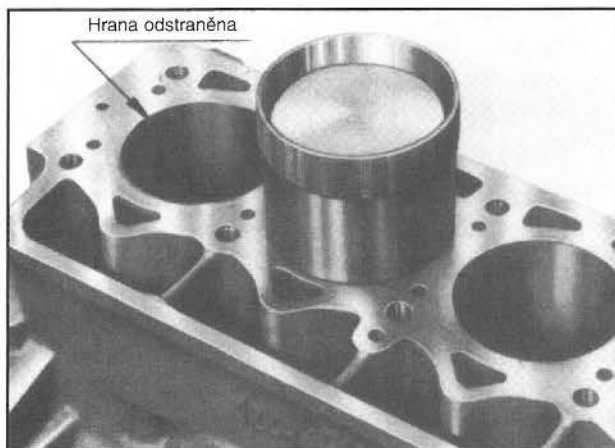
Obrázek 18

Pístní kroužky moderních motorů vykazují vysoké tangenciální pnutí a nelze je bez obtíží vsadit do vývrtu válce. Pro snadnější zavedení by měla být horní ostrá hrana vývrtu válce vždy pečlivě odstraněna (obr. 18).

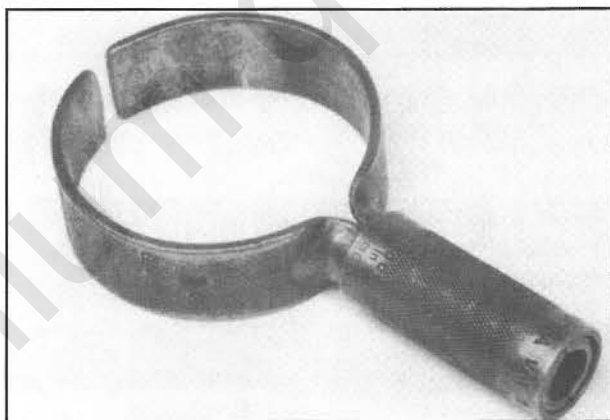
Obrázek 19

Pístní kroužky je třeba dohromady upnout na rozměr válce vodícím kroužkem (obr. 19) nebo stabilní manžetou (obrázky 20.1 až 20.4). Manžeta musí být natolik stabilní, aby ji kroužek nedeformoval, neboť pak by se kroužky opět rozcházely a po manžetě ve vývrtu válce by neklouzaly bez odporu. Tvrdými dorazy kroužku proti horní hraně válce je pro účinek stírání oleje daného kroužku důležitá ostrá stírací spodní hrana pro stírání oleje daného kroužku poškozena.

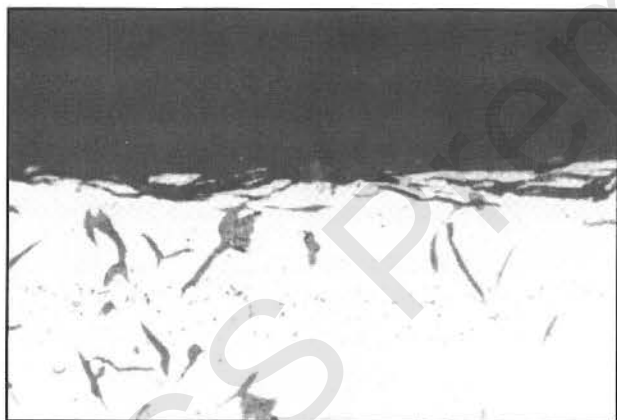
Obraz 22

Jemným vrtáním uvolněná povrchová vrstva (obr. 22), musí být strojním broušením odstraněna až po nezničenou vrstvu materiálu, odolnou vůči oděru. K tomu je třeba odstranit vrstvu materiálu, cca 0,04 mm na každé straně.

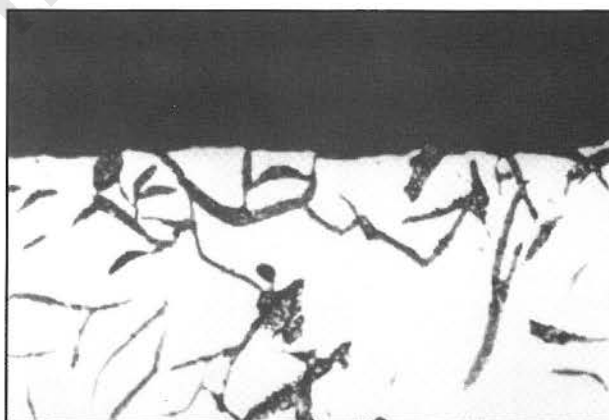
Obraz 24

- Povrchová vrstva nesmí být strojním broušením příliš deformována (obr. 23). Na povrch by nemělo být namačkáno příliš mnoho grafitových vláken, jinak by vystupovala (obr. 24). Dobré válce musí vykazovat nejméně 20 % otevřených grafitových vláken.

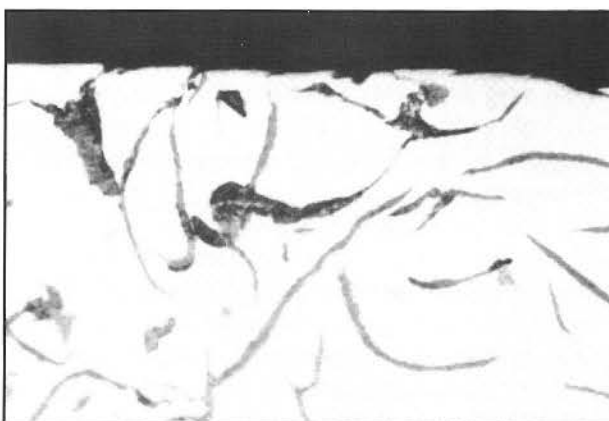
Obraz 25

Velice škodlivě se projevuje přes grafitová vlákna promazávaný materiál válce (vznik plechového pláště, obr. 25), neboť jednotlivé nedostatečně pevně usazené částice jsou při provozu pístními kroužky velmi rychle unášeny a způsobují obzvláště na ostrých stíracích hranách pístního kroužku oděr.

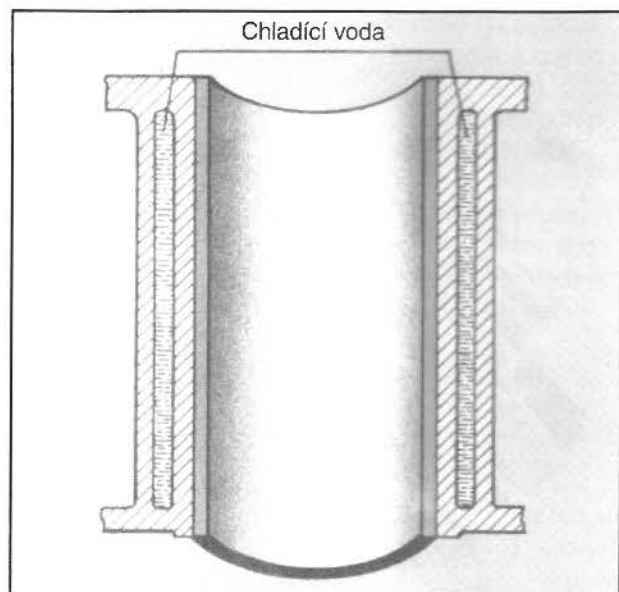
Obrázek 33

- U hotově opravených, suchých vložek válců (obr. 33 a 34), je nutné před vsazením přikontrolovat stálost rozměru a kontaktní korozi základního vývrtu. Poškozené a rozměrově nestálé vývrty přenášejí své chyby v provozu na velmi tenkostěnné, načisto obrobené vložky válců. Převrtáním a strojním broušením základního vývrtu v pouzdře mohou být motory s příslušnými přesahovými vložkami opět bezvadně regenerovány. Načisto obrobené suché vložky mají vždy nákrůžek, aby mohly být do pouzdra zachyceny pomocí posuvného sedla. Vzhledem k dosednutí nákrůžku jsou v důsledku nepatrné tloušťky stěny ještě výhodnější než mokré vložky válců. Z toho důvodu musí být v rámci tolerančních mezí zajištěna paralelnost. Obzvláště důležité je zalomení hrany B na pouzdře, které musí odpovídat příslušnému zaoblení C na vložce válce (obr. 35).

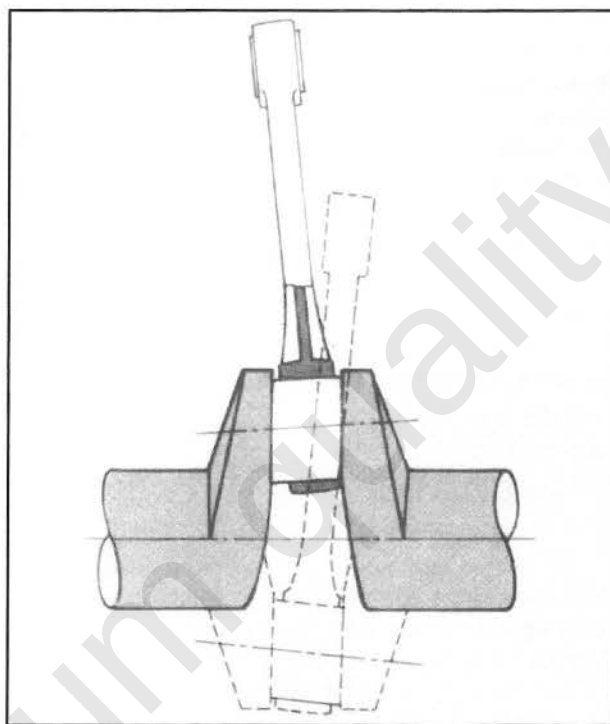
Obraz 38

Po přebroušení čepů klikového hřídele na činnost pístů působí a ovlivňuje ji zdvihová chyba a chyba ve směru jednotlivých čepů vzájemně k sobě, (obr. 38). Klikovou hřídel je proto nutné vystředit při broušení zdvihových čepů na obrušovacím stroji pro klikové hřídele zásadně nikoli podle jejího opotřebení, nýbrž správně podle rozměru zdvihu a rozdělení zalomení. Pro broušení čepu hlavního ložiska je třeba klikovou hřídel centrovat vzhledem k neopotřebovaným plochám na obou koncích.

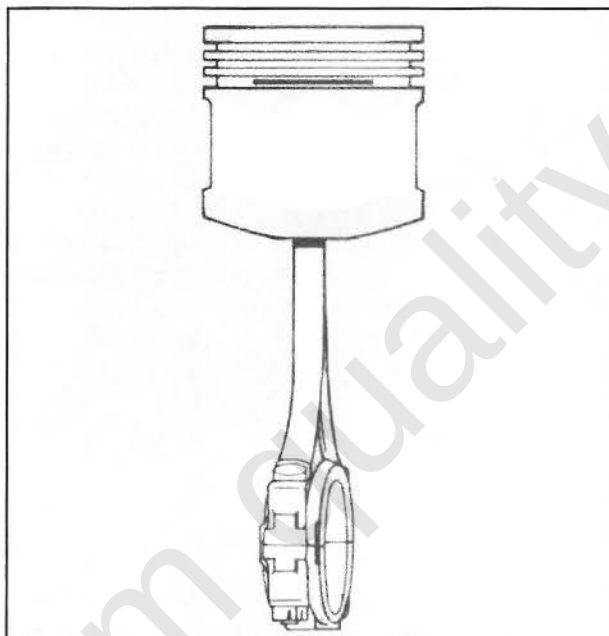
Obráz 40

- směr základního vývrtu k vývrtu pístního čepu může ležet buď vzhledem k zakřivení (obr. 39), tak vzhledem k přetočení, (obraz 40) mezi 0,02 a 100 mm měřené délky. Je velice důležité s ojnicemi, již při rozložení starého motoru, zacházet mimořádně šetrně, aby při opravě nebylo, pokud možno, třeba žádné vyrovnání (seřizování). Nepatrné odchylky se odstraní přesným vývrtem pouzdra ojnice.

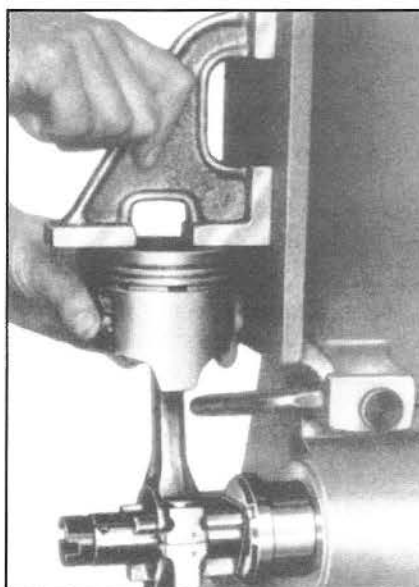
Obráz 41

- Před montáží je třeba přezkontrolovat na vhodném kontrolním přístroji pro ojnice zakřivení a překroucení ojnic (obr. 41 a 42).
- Jako pravidlo platí, že vůle mezi pístním čepem a ojnicí je vyměřena tak, aby vůle mezi pístním čepem a pístem, která vzniká za provozu větší dilatací materiálu pístů a odpovídá 0,5 až 1 promile průměru čepu, byla vůlí požadovanou.
